## Melliste algkool-lasteaed-spordihoone energiauuring

Tartu 2012

## SISSEJUHATUS

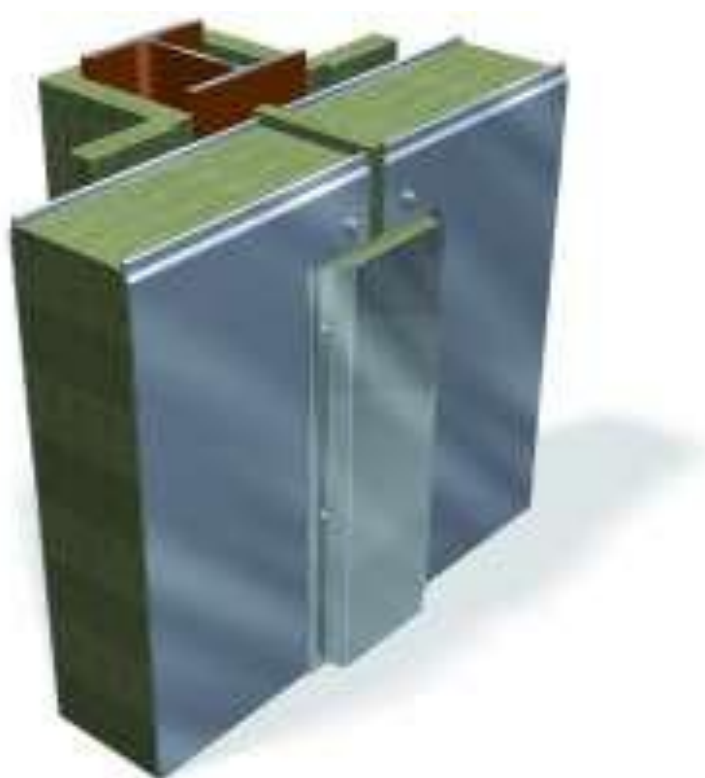
**Joonis 1.5.** Soojustuse paiknemine Paroc-paneelidevahelistes ühendustes

Kuivõrd spordihoone ventilatsioonisüsteemide mõõtmistulemustest ei nähtunud erilisi soojuse lisakadusid antud ehitisest, on ainsaks säästumeetmeks, mida siinjuhul pakkuda, **Paroc-paneelide vaheliste ühenduskohtade ning saali välisnurkade** soojustuse korrastamine, vähendamaks neis paiknevate külmasildade mõju hoone energiabilansile. Hinnanguliselt on võimalik kadusid läbi paneelide ühenduskohtades ja hoonekarbi välisnurkades paiknevate külmasildade vähendada kuni 50% ( $9,8 \cdot 0,5 = 4,9 \text{ MWh}$ ). Soojustuskihi paiknemist Paroc-paneelide vahel kirjeldab joonis 1.5.

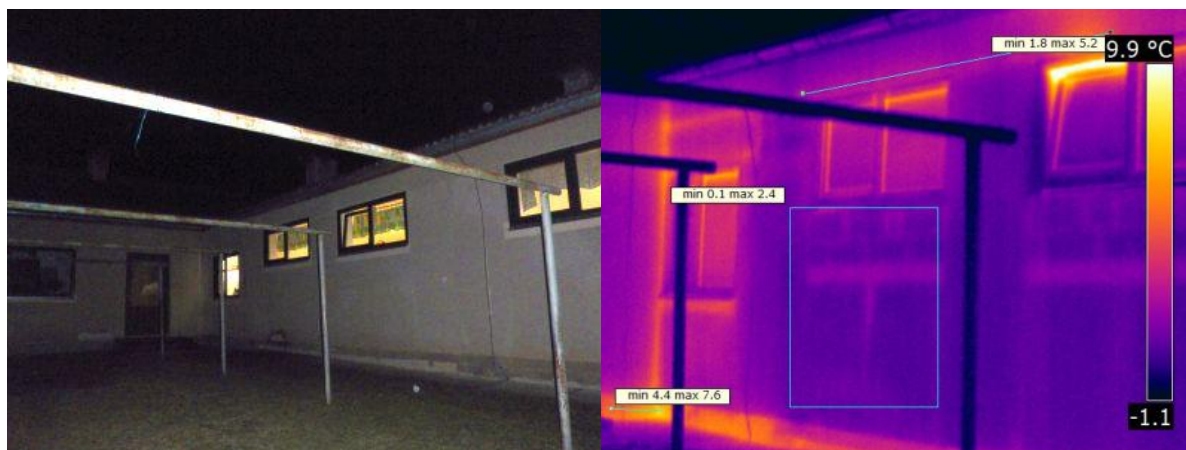
Akende nurkades on märgata soojemaid piirkondi, mis viitavad akende ebakvaliteetsele paigaldusele. Lisaks on paremal pool asetseval fotol hästi välja toodud silluse suur soojajuhtivus.

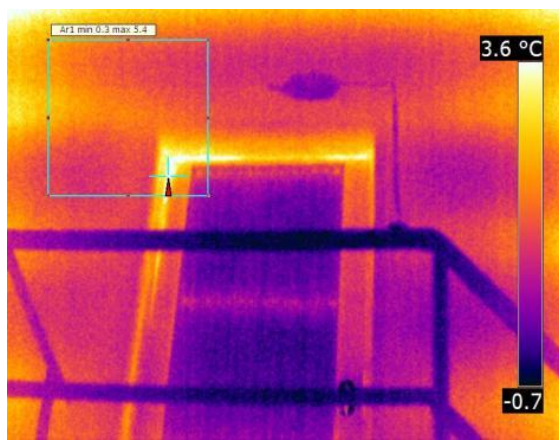
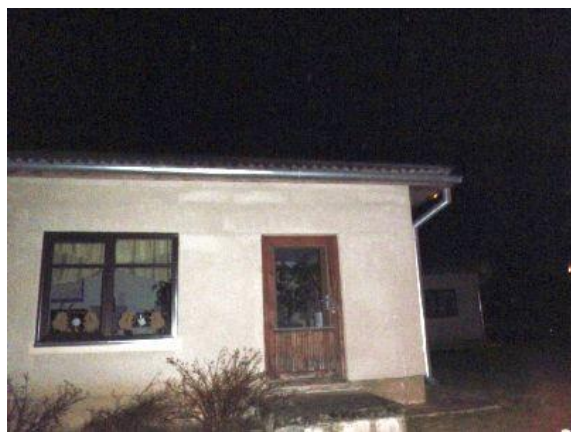
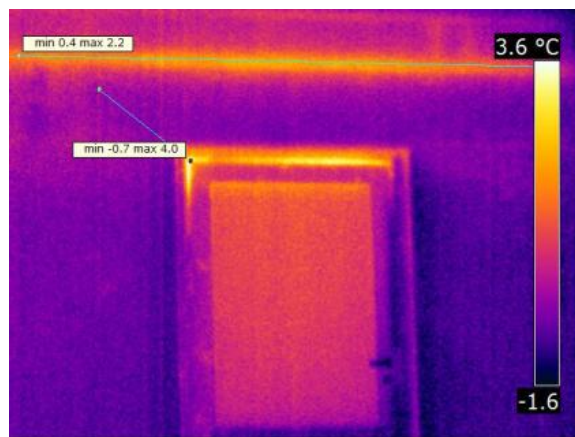
Lasteaia osas paiknevad uksed on kõik ülemistest nurkadest vähe õhupidavad ning suure soojajuhtivusega.

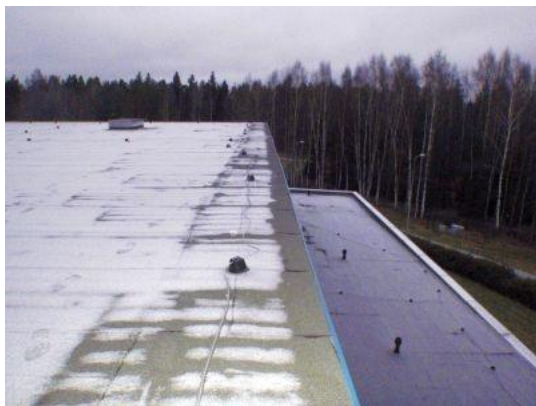
Katuse paremalt äärelt on märgata katuse tuulutust.

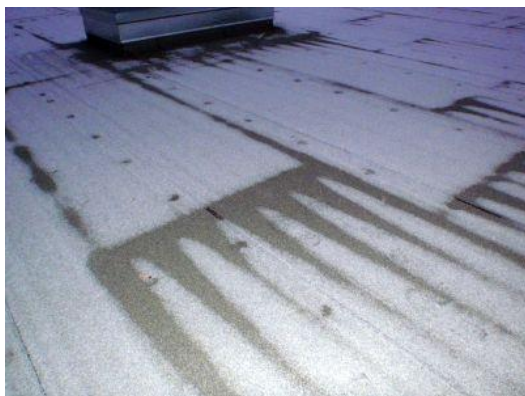
Katuse keskel oli märgata ka üksikuid soojemaid kohti, mis olid kuni kolme kraadise temperatuurierinevusega, ning see on taas liialt suur soojajuhtivus soojapidava pinna kohta.

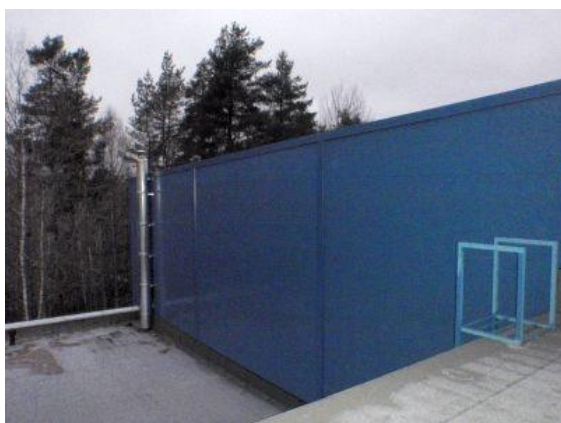
Peaaegu igal Paroc-paneeli ühenduskohal oli märgata sarnaseid külmasildu, kus temperatuurid on kuni nelja kraadise temperatuurierinevusega.

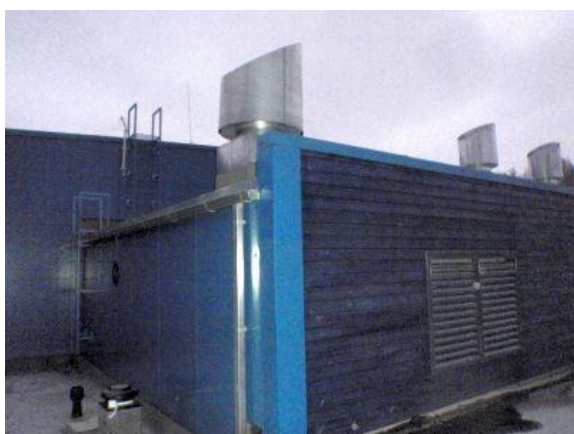
Hoone nurk on väga ebakvaliteetselt kokku pandud ning pole täpselt teada, kas on soojustus jäänud täiesti lisamata või probleem milleski muus. Lihtsam oleks piirkond avada ning taassoojustada.

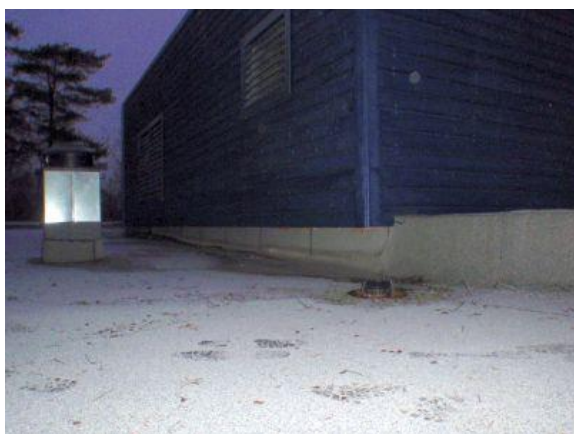
Ventilatsiooniruumi sokliosa on kaetud rullmaterjaliga, kuid pole kindel, kas on lisatud ka soojustust. Tundub, et mitte või siis liiga väheselt, sest pinnad soklil ulatuvad 11 kraadini ja enam.

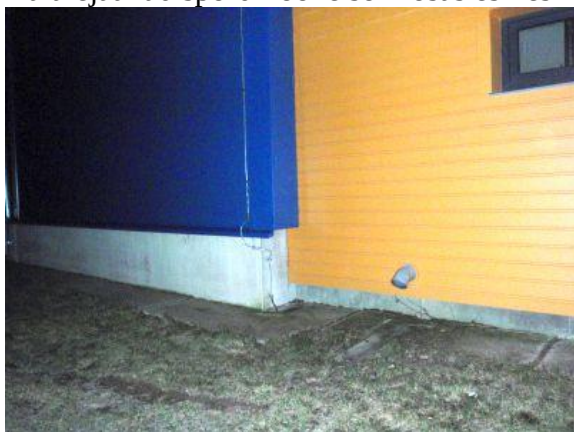
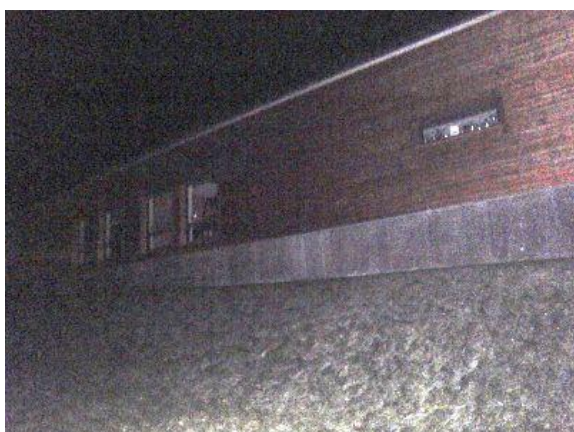
Ka ülejäänud spordihoone sokliosas esines mõnel pool probleeme.

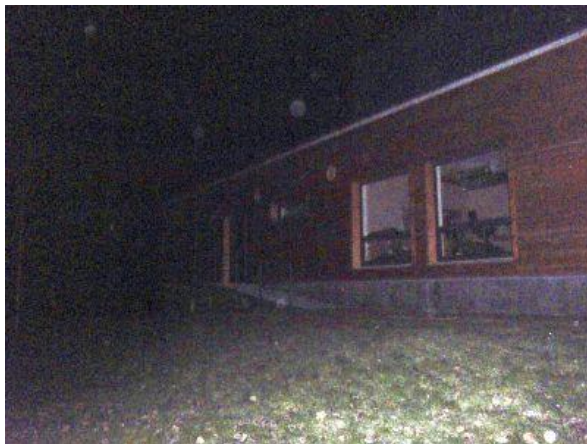
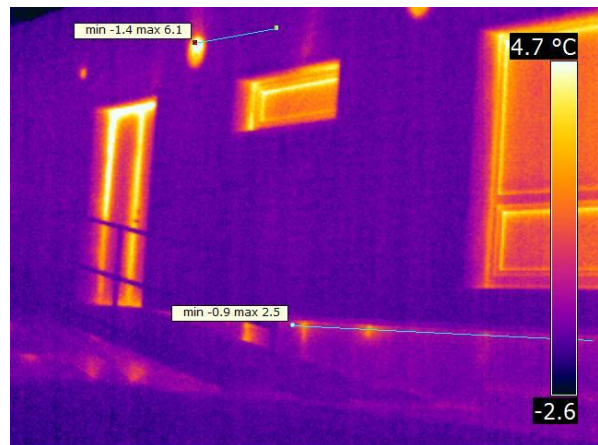
Termopildilt on näha, et akende ja uste ääres ning õhutuse läbiviigukohtades esineb välistemperatuurist kõrgemaid temperatuure, mis viitavad ebakvaliteetsele paigaldusele ning külmasildadele.

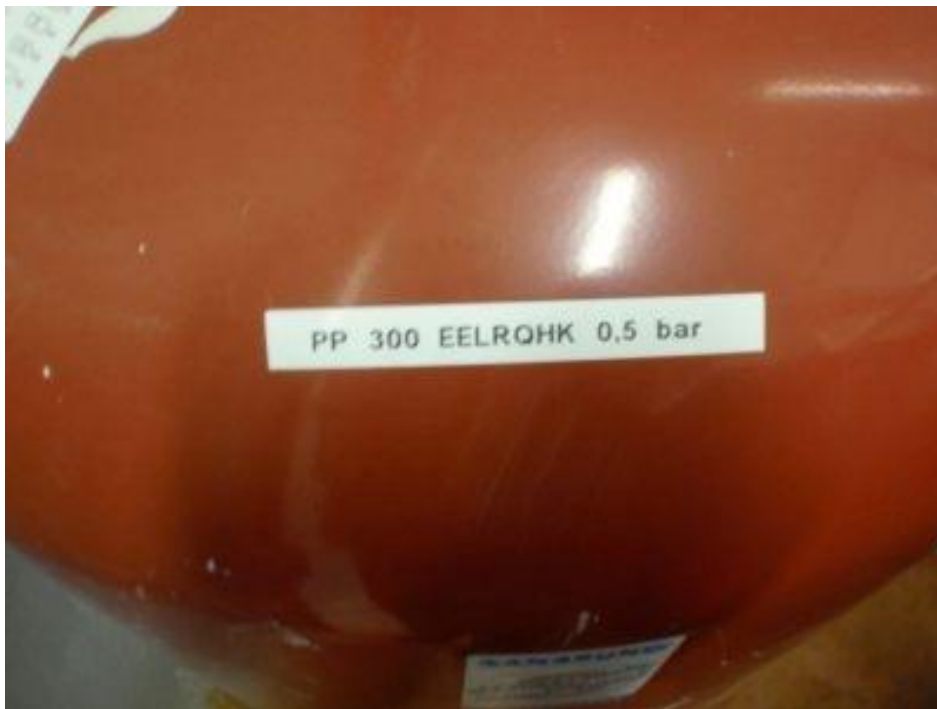
**Joonis 4.9.** Katlaruumis paiknev paisupaak

Koos Grunfos esindajaga tehtud küttesüsteemi pumpade ülevaatus (lisa A) käigus selgus, et kuigi veepaisupaakide peale oli kirjutatud, et vajalik on teatav eelrõhk, ei andnud katsed manomeetriga rõhku mõõta tulemust. Rõhu puudumisel saadakse paakidest kätte vaid väike osa vee kogusest. Tulemusena toimub veepumba pidev sisse-välja lülitumine väiksema tarbimisega olukorras, mistõttu suureneb energiakulu, kuivõrd seadmete käivitusvoolud on 3...5 korda suuremad nimivoolust. **Paisupaakide eelrõhk tuleb taastada.**
